## ZPRÁVA O REVIZI PLYNOVÉHO ZAŘÍZENÍ

Revize provedena v: Heřmanova 455/45, Praha 7, plynová kotelna

Druh revize: provozní

Označení zařízení (předmět revize): Nízkotlaký rozvod zemního plynu s provozním  
přetlakem 2,1 kPa od HUP až po jednotlivé spotřebiče  
specifikované v technické zprávě včetně. Revidováno  
dle zákona 250/2021 sb. a NV 191/2022, ČSN EN 1775  
a TPG 704 01; zařízení II. třídy.

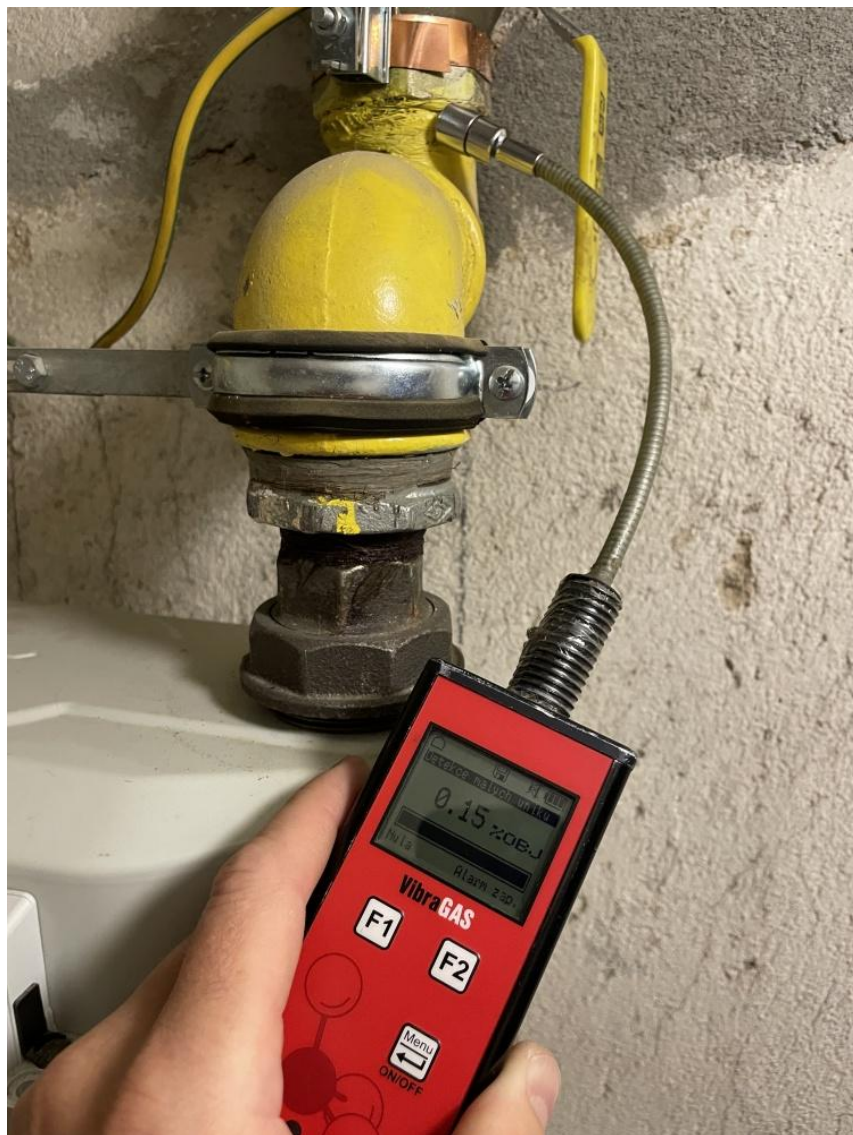
1) kotelna: Plynovod není plynotěsný, únik o velikosti 0,15% obj. ze závitového spoje před uzávěrem za plynoměrem. Porušení TPG 704 01, čl. 7.4.b.

Závada č. 1) kotelna: Plynovod není plynotěsný, únik o velikosti 0,15% obj. ze závitového spoje před uzavěrem za plynoměrem.

Návrh opatření: Rozebíratelné spoje přetěsnit vhodným těsnícím materiálem. Termín: 31.01.2027
